لنتعلم من أخطاء غيرنا ... كارثة بوبال

إعداد: أنس زهير معروف

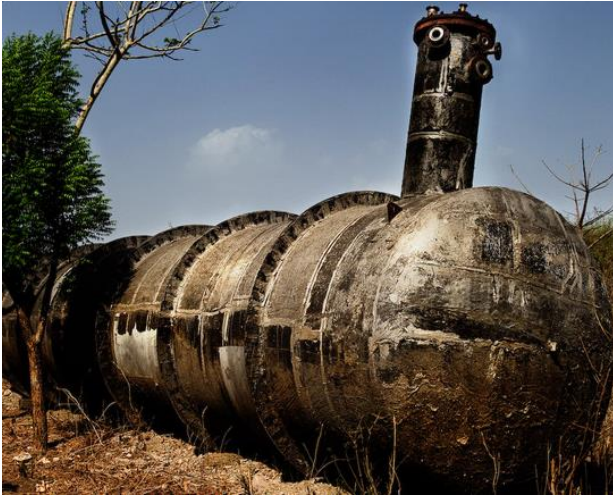
الخران E610 الذي تسرّب منه نحو 42 طناً من غاز MIC. تم نقل الخزان من موقعه الأصلي.

عاود عمال المصنع الاتصال فأقلق ذلك مسؤول غرفة التحكم لأنه اعتاد على القراءات المغلوطة للمقاييس فأعاد قراءة مقاييس الضغط الموجودة في غرفة التحكم ولاحظ ارتفاعاً كبيراً في ضغط الخزان E610 الذي يحوي غاز MIC ... هرع إلى المستودع وشاهد الخزان يهتز بقوة ودرجة حرارته مرتفعة جداً.

أظهرت التحقيقات أنّ تفاعلاً كيميائياً بدأ بدخول الماء إلى أحد خزانات غاز MIC وازداد التفاعل عنفاً بوجود محفّزات كآثار الصدأ الآتية من المواسير.

على الرغم من أنّ غاز MIC يذوب في الماء بنسبة 10 غرامات منه في كل 100 مل من الماء عند درجة حرارة 15°C إلا أن ذلك بعيد كل البعد عن حالتنا إذ دخلت كمية صغيرة نسبياً من الماء إلى كمية كبيرة من الغاز ولم تتبدّد الحرارة الناتجة عن المزج فبدأت سلسلة من التفاعلات الكارثية أدت لزيادة الضغط والحرارة في الخزان.

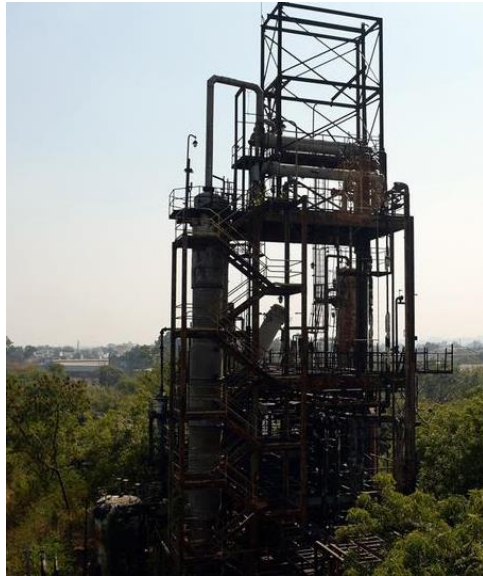
من هنا خرجت سحب الغازات القاتلة.

وبسبب ارتفاع الضغط اندفع الغاز من شبكة الأنابيب إلى الجو عبر إحدى مداخن المصنع وتولّت الرياح مهمة تسيير هذه الغازات إلى مدينة بوبال القريبة جداً وغطّت السحب منطقة عرضها ثمانية كيلومترات وظلّت نحو سبعة ساعات قبل أن تتبدّد.

وبسبب عطل في صمام تصريف الضغط خرجت محتويات الخزان إلى الجو عبر إحدى المداخل.

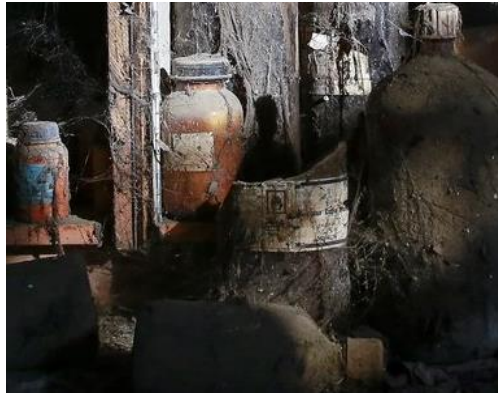
صورة لنفايات قديمة على أرضية المصنع.

على الرغم من إغلاق المصنع في وجه العموم فإنّ النفايات المطمورة لم تُعالج وتتسرّب تدريجياً إلى جوف الأرض.

وظلّت الكثير من النفايات متروكة على أرضية المصنع عُرضة للرياح والأمطار.
